EL DESLIZAMIENTO DEL VALLE DEL MURTA: UN COLCHON DE AIRE COMO MECANISMO DE TRANSPORTE

RICARDO FUENZALIDA P. *Actualmente Noranda Exploraciones, El Vergel 2784, Santiago - Chile*
JORGE SKARMETA M. *Instituto de Investigaciones Geológicas*

El terremoto de mayo de 1960 produjo un deslizamiento en el margen oriental del valle del río Murta (Aisén - Chile). Este deslizamiento devastó un área de 2.5 km² y el material removido alcanza a los 5 millones de m³ de rocas. Las características morfológicas y las estructuras presentes sugieren que éste se transportó sobre un colchón de aire.

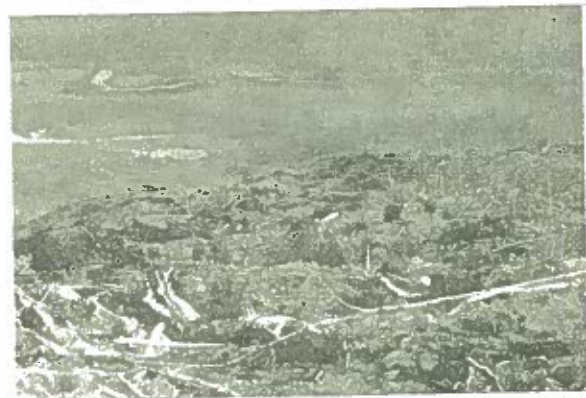
El depósito ubicado en el tercio superior está formado por bloques angulosos de esquistos verdes y grises de hasta 0,5 m³, mientras que en la parte inferior predomina la presencia de tierra sobre rocas que engloba troncos de árboles (fig.3). En su parte superior se des-

Figura 3. Parte inferior del deslizamiento. Troncos y bloques de roca.

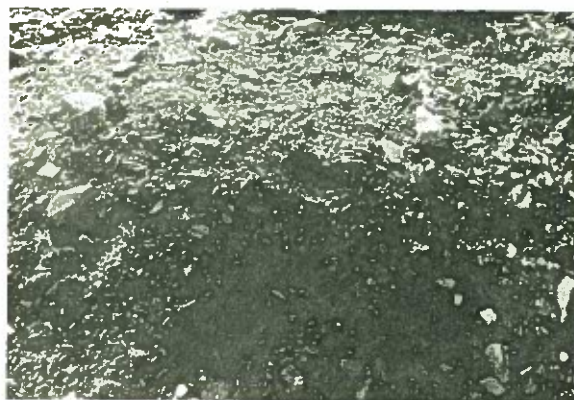
Estos "volcanes" tienen un orificio de 1-5 cm en su parte superior, el que está rodeado por material fino; la base de ellos es un área circular de alrededor de 1.5 m de diámetro (fig. 5).

Figura 5. Orificio de escape de aire de uno de los volcanes de asentamiento
