## Evaluación de los efectos secundarios tras el sismo del 18 de enero de 2021 (Mw 6,5) en San Juan, Argentina: determinación de la intensidad sísmica a través de la escala ESI-2007

Silvia Beatriz Palacios<sup>1</sup>, Alejandro Oro<sup>2,3</sup>, \*Laura Patricia Perucca<sup>1,2</sup>

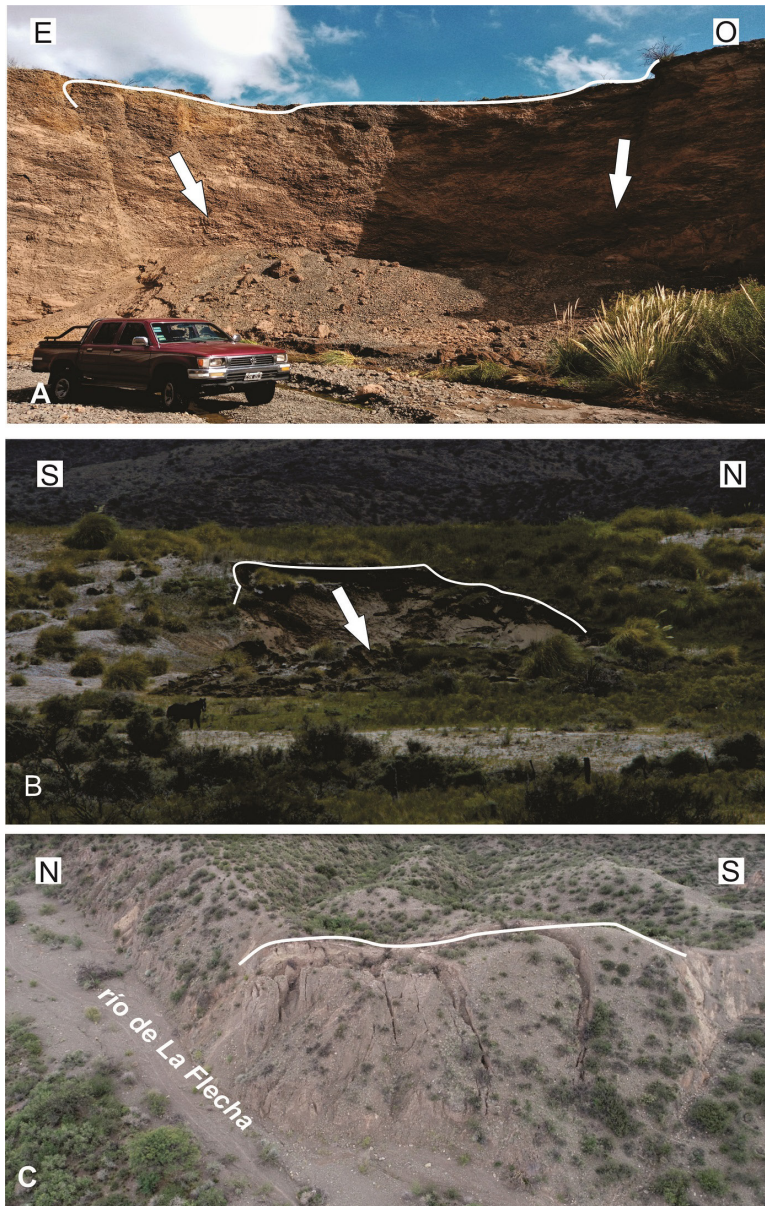
FIG. 4. Deslizamientos de suelos y rocas. **A.** Deslizamiento de roca en el área del barreal Barrancas. **B.** Deslizamiento de una vega en el puesto de los Papagallos. **C.** Deslizamiento rotacional en el margen sur de la quebrada del río de La Flecha (imagen obtenida con un vehículo aéreo no tripulado).

| Distancia al epicentro<br>(estimada según<br>Ammirati <i>et al.</i> , 2022) | Ubicación | Características | Intensidad<br>ESI-2007 |
|---|---|---|---|
| (1) 5 km<br>(2) ~13 km<br>(3) ~16 km | (1) Barreal Barrancas.<br>(2) Puesto de los Papagallos.<br>(3) Margen sur de la quebrada del río de La Flecha. | <b>Deslizamientos:</b><br>(1) En depósitos aluviales en la margen sur de un cauce que llega al Barreal Barrancas.<br>(2) Vega desplazada en el puesto de los Papagallos.<br>(3) Deslizamiento rotacional en una terraza aluvial en la margen sur de la quebrada del río de La Flecha. | VII-VIII |

Se registraron deslizamientos de rocas y suelos en el área del barreal Barrancas (Fig. 4A), en una vega ubicada en el puesto de los Papagallos, en un sector de suave pendiente (Fig. 4B), y en el margen sur de la quebrada del río de La Flecha (Fig. 4C). Oro *et al.* (2023) señalaron, a partir del análisis de imágenes Sentinel-2 en el campo visible, que la mayoría de los deslizamientos se concentraron

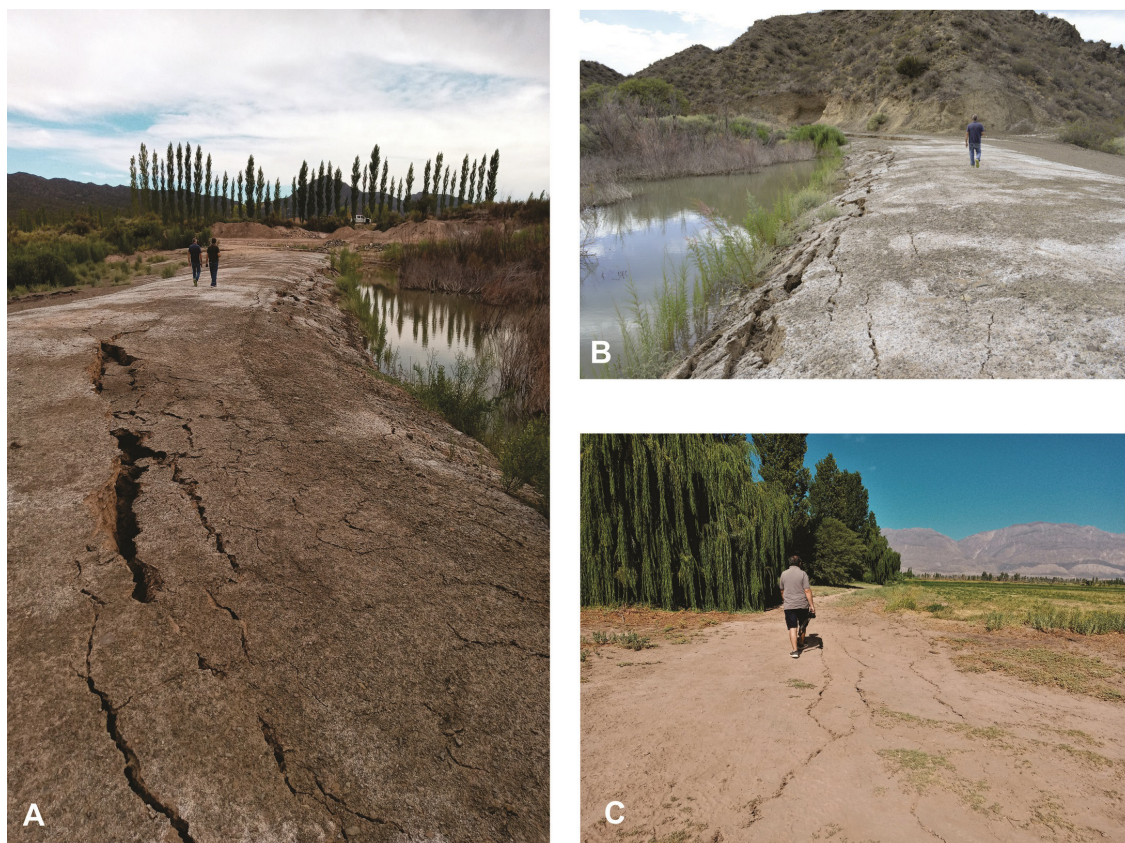
FIG. 6. Desplazamientos laterales. **A-B**, Estancia La Ciénaga. **C**, Establecimiento agrícola en Carpintería.

| Distancia al epicentro<br>(estimada según<br>Ammirati <i>et al.</i> , 2022) | Ubicación | Características | Intensidad<br>ESI-2007 |
|---|---|---|---|
| (1) 14 km | (1) Estancia La Ciénaga. | <b>Desplazamiento lateral:</b><br>escalón de entre 8 y 12 cm de altura, con rumbo 70° SE, labio elevado al SE. Formado en depósitos arenosos en una zona de vegas con modificaciones antrópicas. | VIII |

En la estancia La Ciénaga se observó un desplazamiento limitado de las capas superficiales del suelo hacia una represa artificial formada en una vertiente de agua (Fig. 6A y B). Estas estructuras también se reconocieron hacia sectores más deprimidos dentro de un campo cultivado en Carpintería (Fig. 6C). Es probable que las capas arenosas más profundas se hayan licuado y las capas

más superficiales se hayan movido en bloques, tanto durante como después del sismo, lo que provocó la deformación del suelo y las estructuras observadas. La magnitud de los desplazamientos registrados fue del orden de centímetros y las capas de suelos desplazados presentaron el desarrollo de fisuras, fracturas, escarpes y hundimientos.

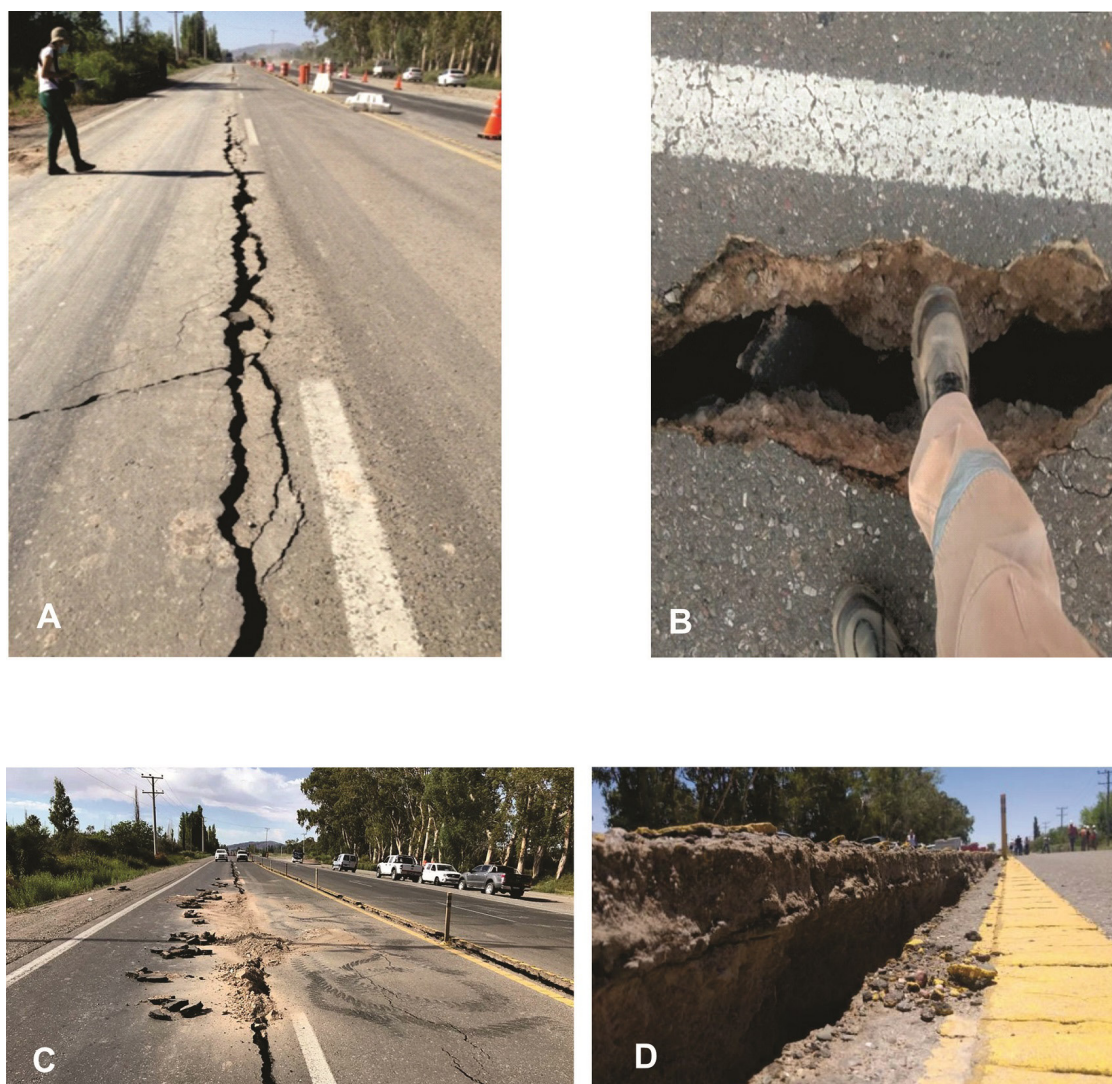
FIG. 8. Formación de grietas y asentamientos diferenciales en un tramo de la ruta nacional N° 40, en la localidad de Carpintería. A. Foto de los autores. B. Foto extraída del Diario Tiempo de San Juan, <https://www.tiempodesanjuan.com/sanjuan/2021/1/19/fotos-videos-lo-que-dejo-el-terremoto-en-san-juan-304417.html>. C. Foto de los autores. D. Foto extraída del Diario La Provincia, <https://www.diariolaprovinciasj.com/sociedad/2021/1/19/terremoto-en-san-juan-las-consecuencias-departamento-por-departamento-146363.html>

En algunos tramos de la ruta 40, a unos 45 km al este del epicentro, se observaron también asentamientos diferenciales (Fig. 8), con un desplazamiento de las capas superficiales del suelo respecto de las capas subsuperficiales cubiertas de asfalto. Los desplazamientos fueron del orden de 5 a 10 cm. Estos procesos igualmente se observaron en el área epicentral, en el puesto de los Papagallos, aunque también se registraron en la localidad de Carpintería, ~40 km al este del epicentro. Se produjo, además, la destrucción de numerosas viviendas (en todos los casos construidas en adobe) por asentamiento y sacudida directa del sismo (Fig. 9A y B), lo que ocasionó una disminución de la capacidad de soporte de los cimientos y también por el debilitamiento del material del suelo subyacente o colindante. Este proceso se registró en la localidad de Carpintería e incluso afectó construcciones sismo-resistentes que se agrietaron y/o asentaron. En el puesto de los

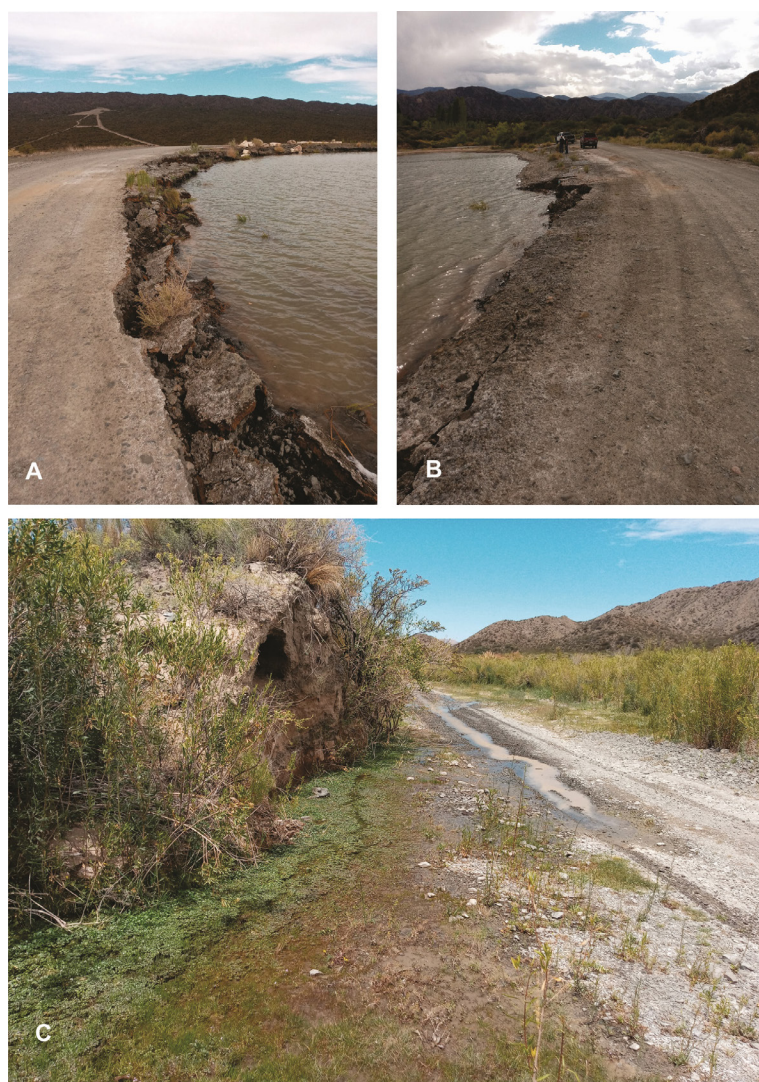
FIG. 10. Daños producidos por el oleaje en la represa artificial de la estancia La Ciénaga. **A.** Margen noreste. **B.** Margen suroeste. **C.** Aumento de caudal registrado a la mañana siguiente del evento sísmico en una vertiente ubicada en el puesto de los Papagallos, la que inundó parcialmente la huella de acceso.

| Distancia al epicentro<br>(estimada según<br>Ammirati <i>et al.</i> , 2022) | Ubicación | Características | Intensidad<br>ESI-2007 |
|---|---|---|---|
| (1) 14 km<br>(2) 14 km | (1) Estancia La Ciénaga.<br>(2) Puesto de los Papagallos. | (1) <b>Oleaje intenso:</b> daños en ambas márgenes (NE y SO) de la represa para riego de los cultivos.<br>(2) <b>Cambio de caudal de la vertiente o manantial:</b> aumento de caudal al día siguiente del sismo. | VIII |

En las represas construidas para el riego en el establecimiento agrícola estancia La Ciénaga (cercana al área epicentral), el oleaje producido por el sismo generó daños en las orillas noreste y suroeste,

alcanzando una altura de <1 m (Fig. 10A, B). Además, el personal que habita el puesto de los Papagallos, un poco más al norte, señaló un notorio aumento en el caudal de la vertiente a la mañana siguiente de ocurrido el sismo (Fig. 10C).
